# INVESTIGACIÓN DE CAUSAS DE EXPLOSIONES EN PLANTAS PETROLÍFERAS: EL ACCIDENTE DE BUNCEFIELD<sup>1</sup>

Jean Batista Abreu<sup>2</sup> y Luis A. Godoy<sup>3</sup>

## INVESTIGATION OF THE CAUSES OF EXPLOSIONS IN OIL PLANTS: THE BUNCEFIELD INCIDENT

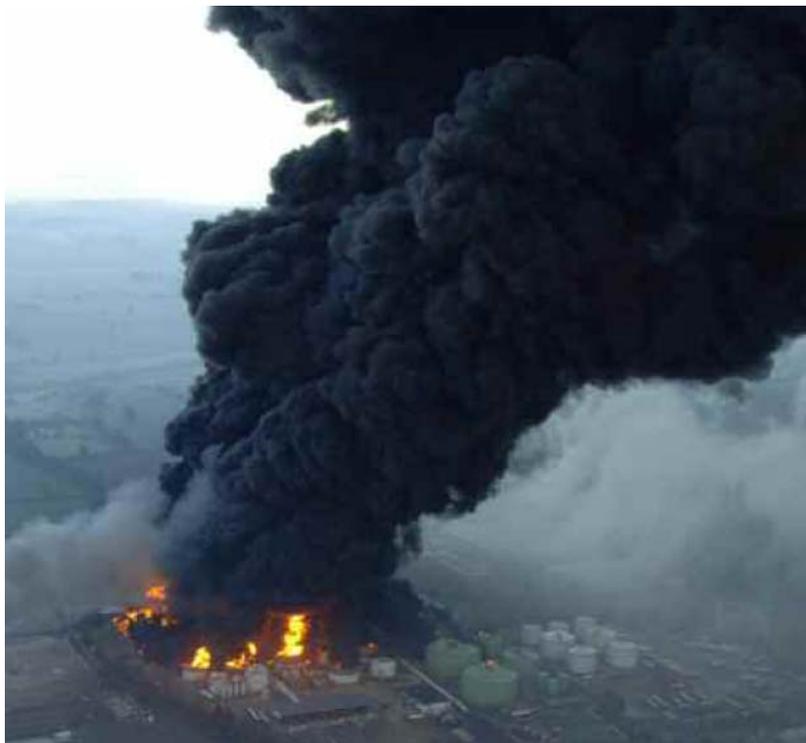
**Figura 4: Depósito de Buncefield durante el incendio. (Buncefield Major Incident Investigation Board, 2008b).**

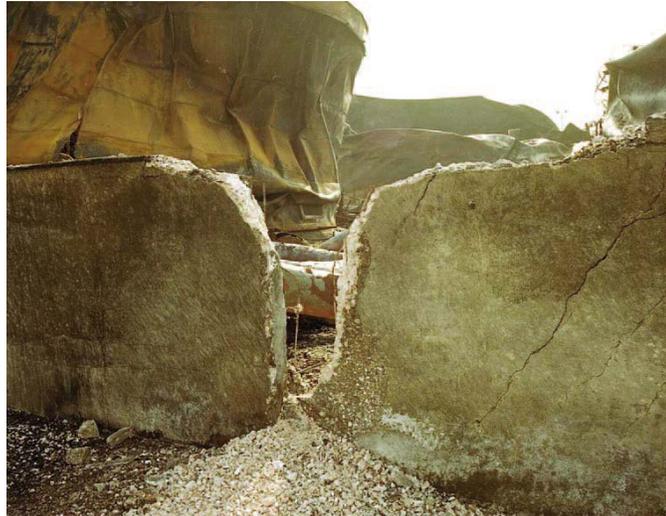
Los parapetos, en su gran mayoría, perdieron la capacidad de contención de líquido. Se observaron grietas principalmente en las juntas a causa de las presiones ejercidas por las explosiones (véase la Figura 5).

**Figura 5: Fractura del muro de hormigón de un dique de contención (Buncefield Major Incident Investigation Board, 2006b).**

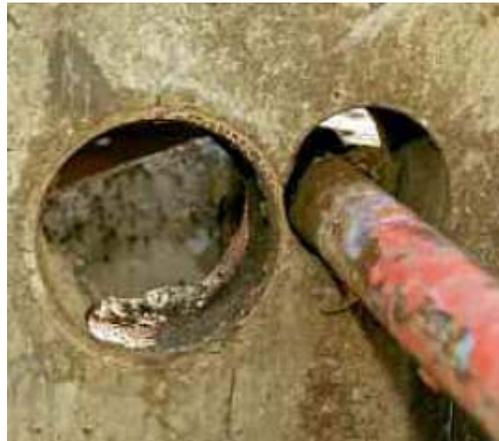
Los muros mantenían agujeros para permitir el paso de las tuberías de conducción de combustible. El material sellante usado en dichos agujeros había desaparecido por completo (véase la Figura 6). Este hecho se atribuye a las altas temperaturas ocasionadas por el combustible ardiente durante el incendio y a las presiones hidráulicas del líquido contenido. La notoria permeabilidad del concreto constituye otro punto en desventaja para los parapetos por su incapacidad de impedir las filtraciones de líquido a través de los mismos (véase la Figura 7).

**Figura 6: Agujeros en un dique de contención de hormigón para el paso de tuberías. El material sellante se había consumido (Buncefield Major Incident Investigation Board, 2006b).**

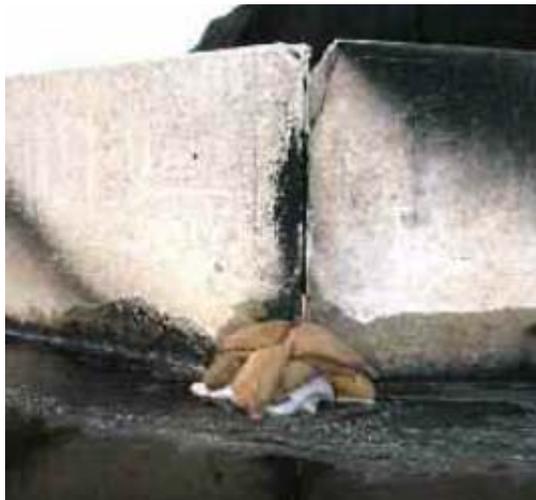
**Figura 7: Filtraciones de líquido a través de los diques de contención (Buncefield Major Incident Investigation Board, 2006b).**

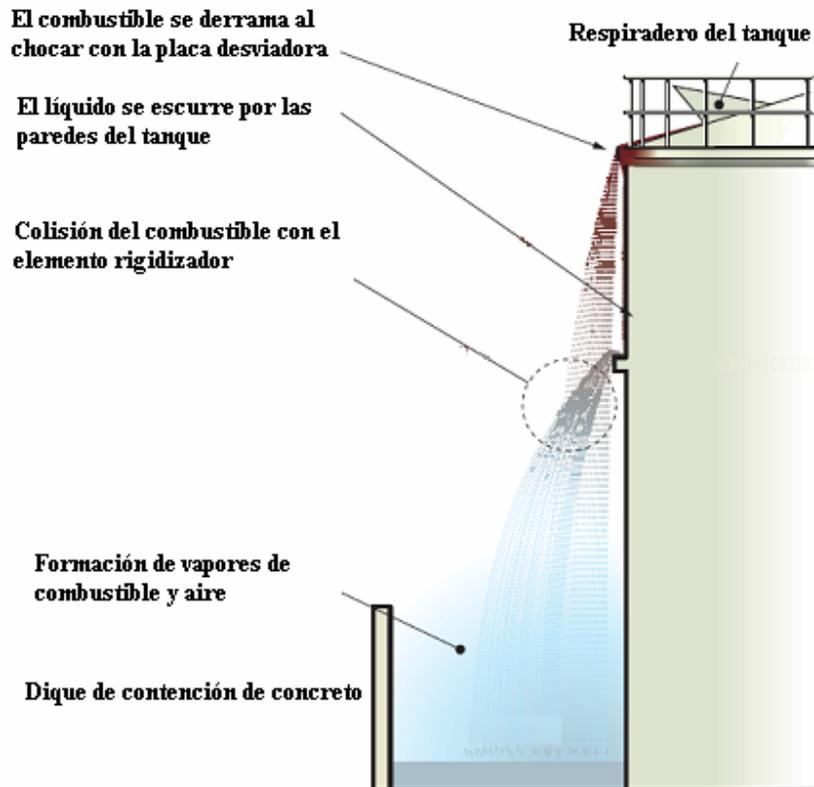
El choque del líquido contra el suelo provocó la fragmentación del fluido y la consiguiente evaporación de los elementos más ligeros del combustible (véase la Figura 9).

**Figura 9: Mecanismo de dispersión del combustible saliendo del tanque 912.**

Parte del líquido cayó como una pequeña cascada golpeando el suelo. Otra parte del líquido fluyó por las paredes del tanque hasta encontrarse con los elementos rigidizadores formando una nueva pequeña cascada y dirigiendo el líquido hacia el suelo en prácticamente caída libre. El choque del combustible con el suelo provocó de igual manera la evaporación de componentes.

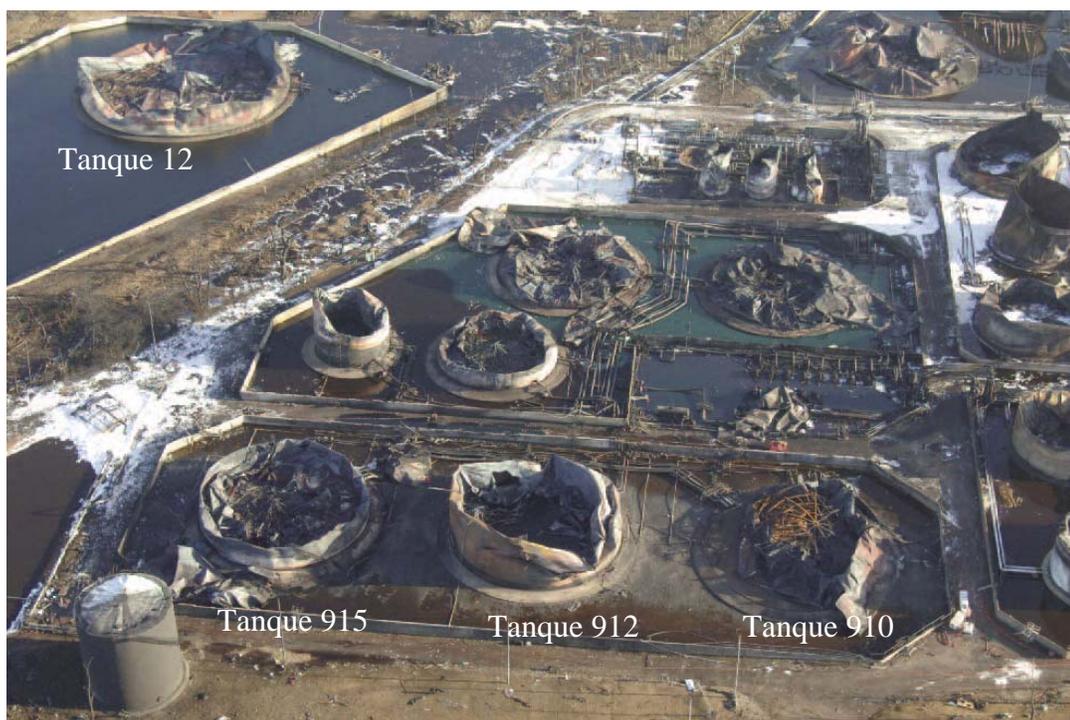
**Figura 10: Destrucción causada por el incendio y las fuertes presiones debido a las explosiones (Buncefield Major Incident Investigation Board, 2006a).**
