# INVESTIGACIÓN DE CAUSAS DE EXPLOSIONES EN PLANTAS PETROLÍFERAS: EL ACCIDENTE DE BUNCEFIELD<sup>1</sup>

Jean Batista Abreu<sup>2</sup> y Luis A. Godoy<sup>3</sup>

## INVESTIGATION OF THE CAUSES OF EXPLOSIONS IN OIL PLANTS: THE BUNCEFIELD INCIDENT

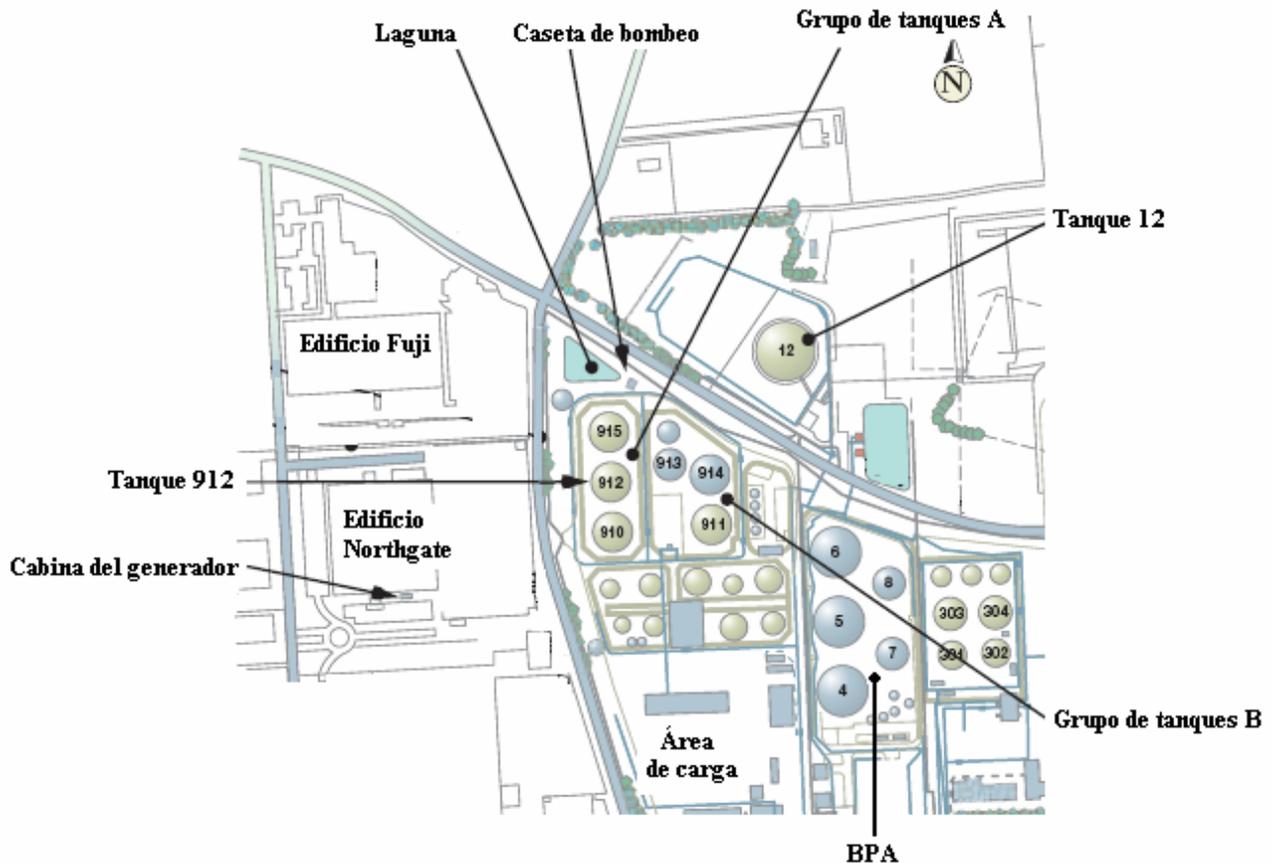
**Figura 2: Área norte del depósito de Buncefield indicando los tanques de almacenamiento.**

El punto de partida fue que había evidencia de la aparición de cierta neblina descrita por testigos de la zona. Varias personas que circularon en las cercanías del depósito alrededor de 10 minutos antes del inicio de los estallidos coincidieron en haber visto un vapor en ciertas áreas del depósito, en especial en el grupo de tanques identificado como A (véase la Figura 2). Además hicieron alusión a un fuerte olor a gasolina o petróleo.

Adicionalmente, se pudieron usar grabaciones del sistema de circuito cerrado de televisión. Dichas imágenes corroboraron la presencia de un fluido gaseoso registrado por primera vez a las 5:38 de la mañana el día de las explosiones. El gas fue visto en la misma zona identificada por los testigos, fluyendo por encima de los parapetos y esparciéndose según la pendiente del terreno. También fue vista la neblina en el área del grupo de tanques B (véase la Figura 2).

En base a la identificación de la primera aparición de neblina mediante las grabaciones, se infirió que probablemente el origen del incidente estaría localizado en el grupo de tanques del sector A (véase la Figura 2).

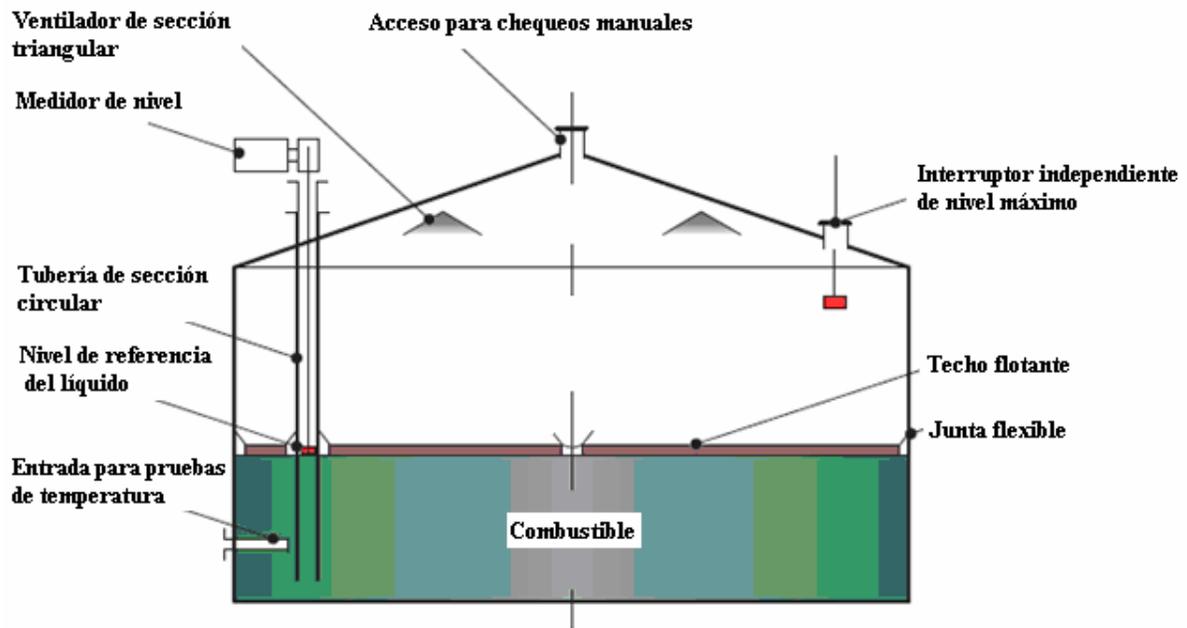
**Figura 3: Esquema general de los elementos que componían los tanques de Buncefield (Buncefield Major Incident Investigation Board, 2006c).**

A las 5:20am, de acuerdo a las grabaciones del circuito cerrado de televisión, se empezó a desbordar combustible del tanque lleno, principalmente a través de los ocho ventiladores de sección triangular en el techo del tanque (véase la Figura 3), cada uno con un área de 0.07 m<sup>2</sup>. Los medidores de nivel de tanque 912 nunca registraron que el combustible había alcanzado el nivel máximo de contención, por lo que el sistema de alarmas no dio alerta alguna de lo que estaba sucediendo. El tanque 912 se desbordó por unos 40 minutos sin ser notado por ninguna de las personas que trabajaban en el lugar.

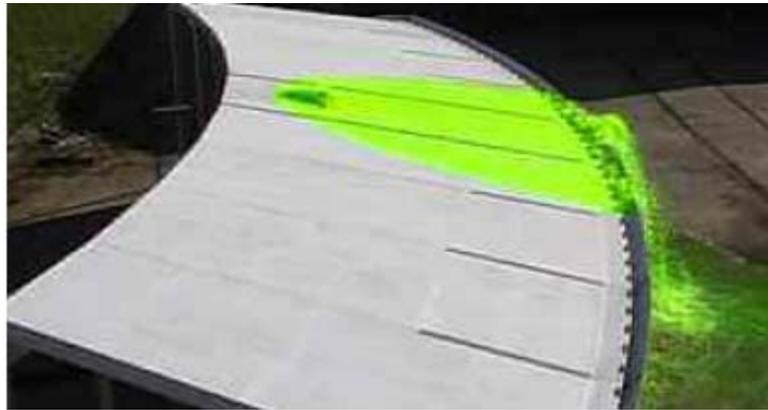
La predicción del camino seguido por el combustible una vez fuera del tanque, no fue tarea sencilla. Se recurrió a una representación física para estudiar ese aspecto y verificar la hipótesis de falla. El equipo de investigación, creó un modelo a escala completa de la octava parte de un tanque para estudiar el comportamiento del fluido una vez que escapa a la superficie (véase la Figura 8). El modelo contenía un ventilador de sección triangular en la parte superior y una placa desviadora en los bordes del techo similares al tanque original.

A partir de observaciones del modelo y estableciendo analogías, se concluyó que el combustible al salir por los respiraderos, se escurrió por el techo hasta colisionar con la placa desviadora en los bordes.

**Figura 8: Modelo a escala completa de la parte superior de un tanque de almacenamiento de combustible (Buncefield Major Incident Investigation Board, 2006c).**
